St. Antonius, Herten

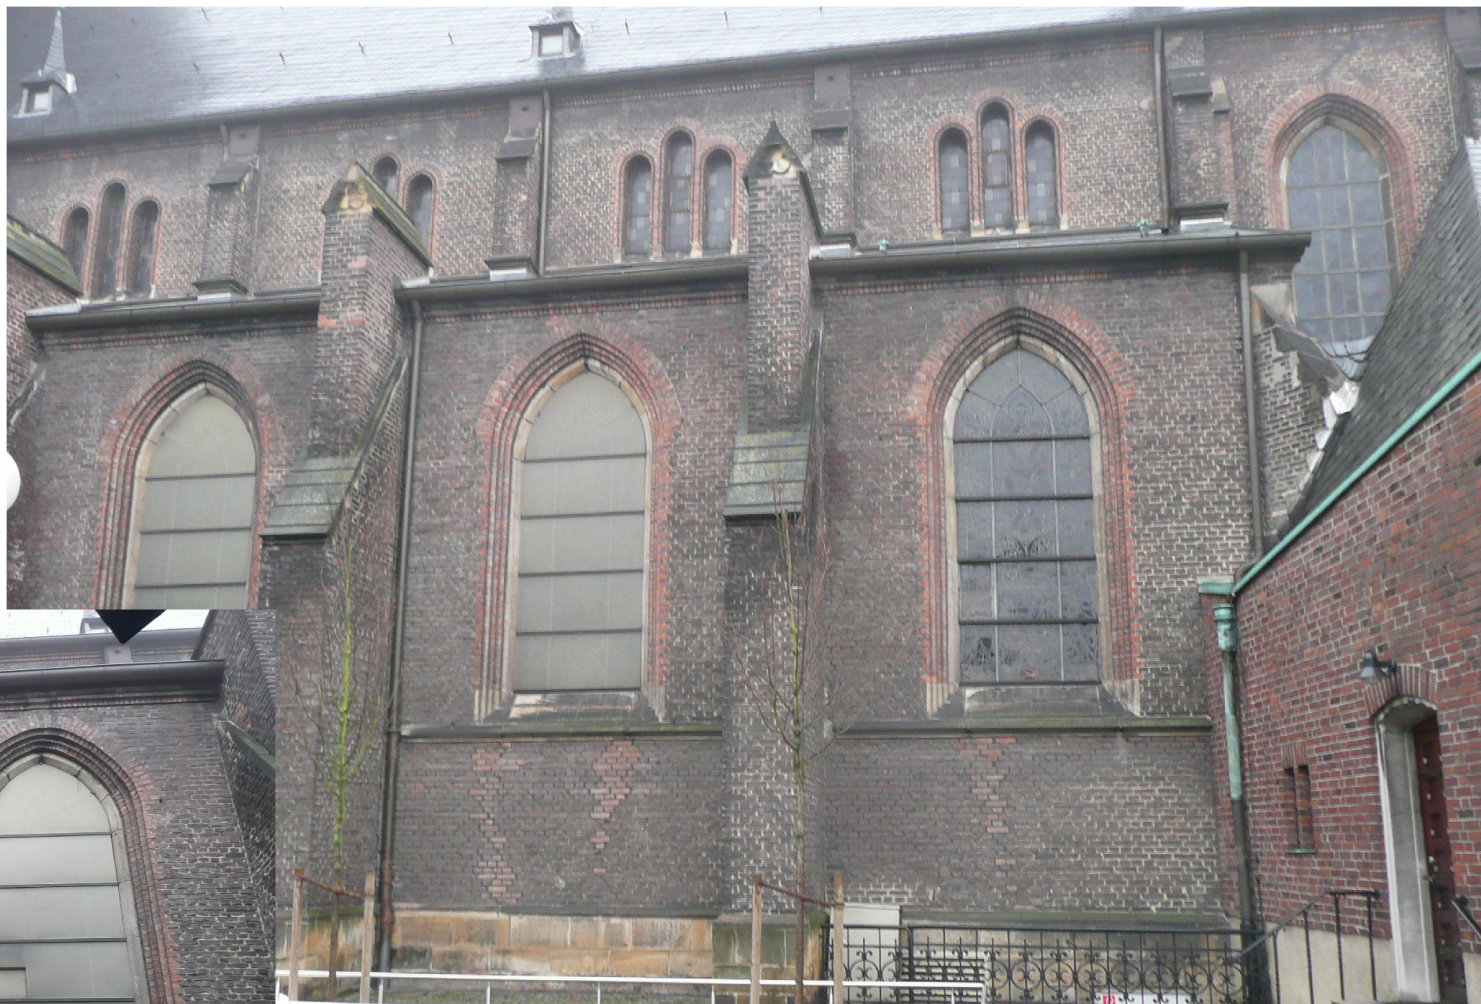
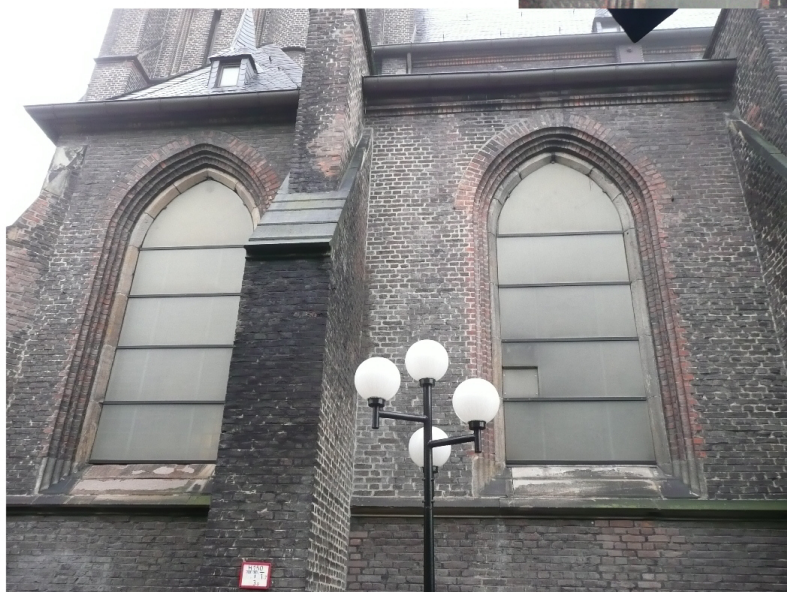
Schaden :

Die vorhandene Schutzverglasungen aus Plexiglas sind aufgrund fehlender Hinterlüftung stark verschmutzt und vergilbt.

Schadensbeseitigung :

Ausbau der Kunststoffgläser, Entrostung und Neulackierung der Setzeisen, sowie Neuverglasung mit Verbundsicherheitsglas, 8mm, in einem von außen hinterlüfteten neuen Haltesystem
