Deckenkuppel der Kapelle - Kath. Kirche St. Elisabeth in Essen

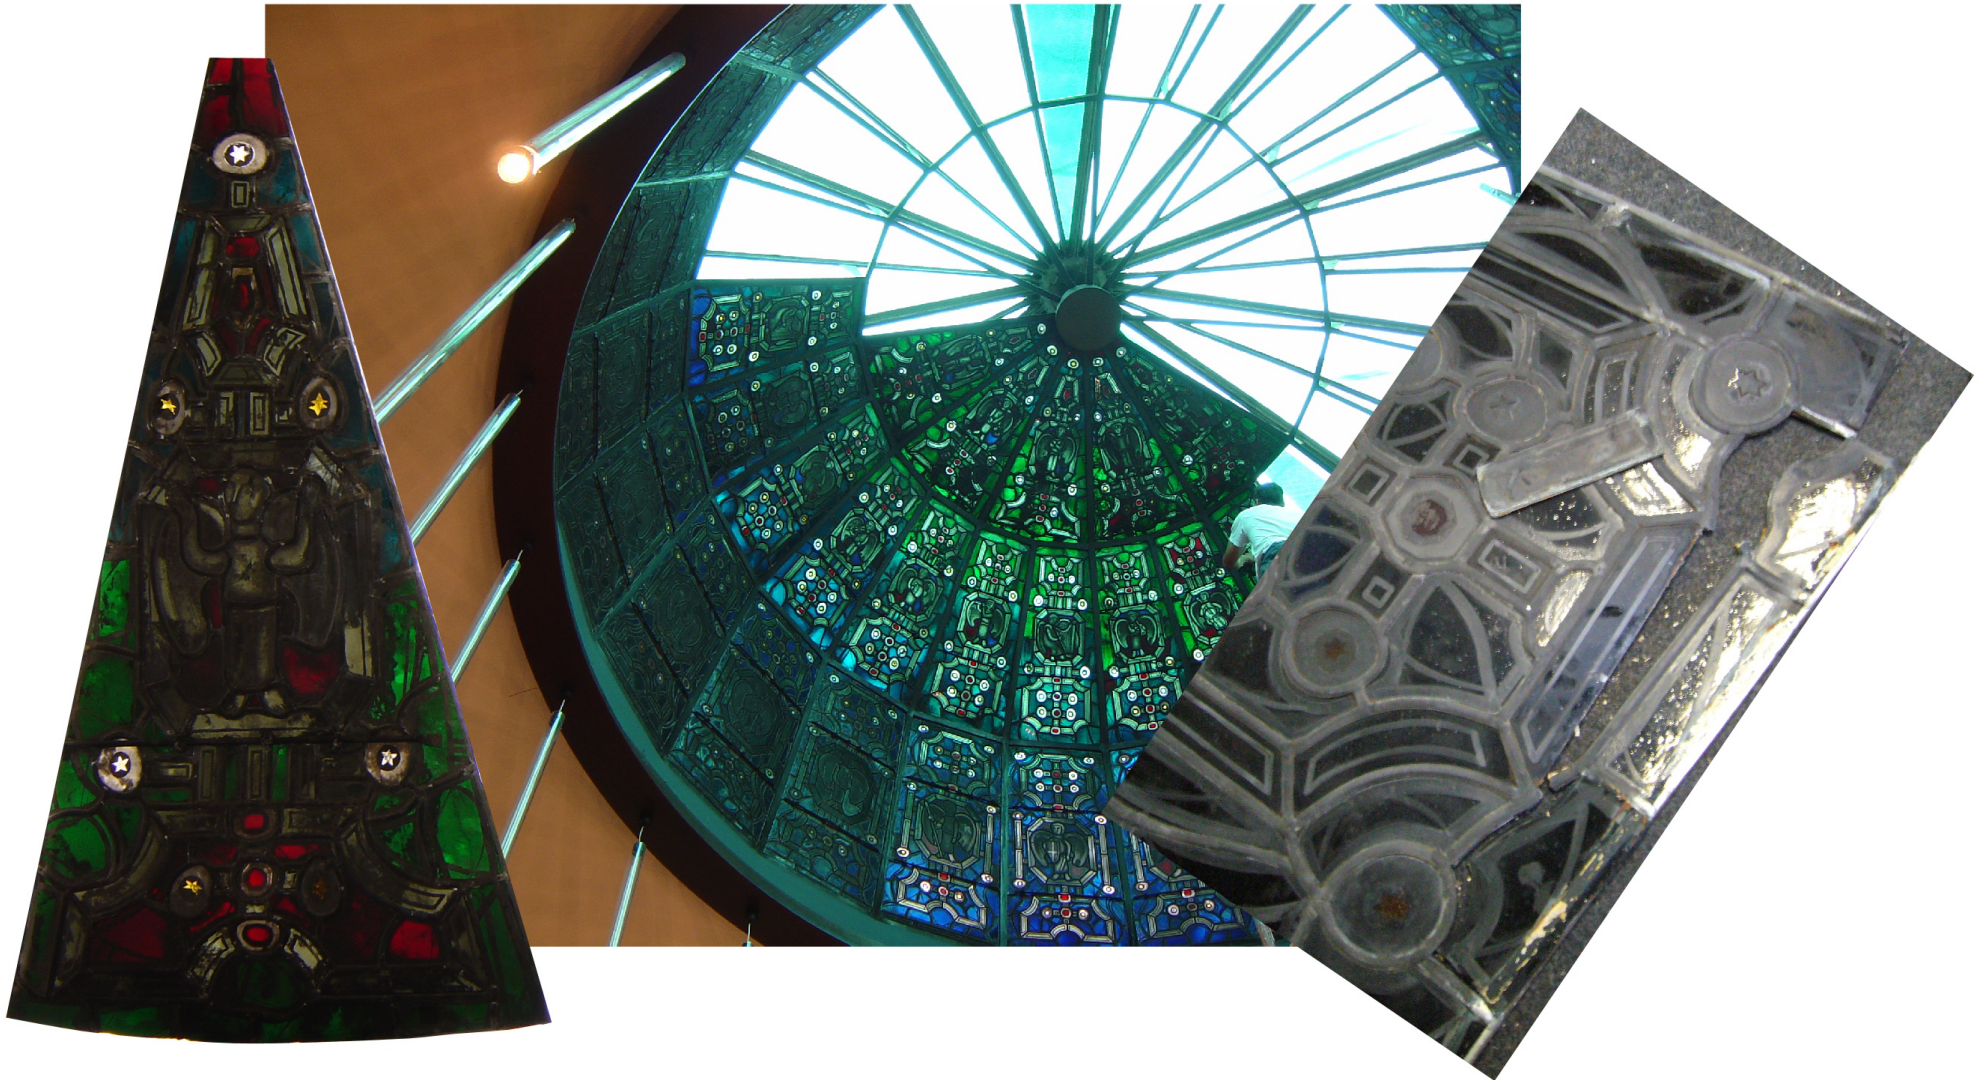
Schaden : Mehrere Glasfelder waren abgerutscht und drohten herunterzufallen

Ausbau der verformten und abrutschenden, stark verschmutzten Glasmalereien, reingen, reparieren, stabilisieren und wiedereinbauen
