1984 wurde ein lange vergessenes, bis dahin zugemauertes Fenster der ursprünglichen Verglasung der Jahrhundertwende wiederentdeckt und freigelegt.

Im Zuge der Kirchensanierung 2016 stellte sich heraus, dass die historische Verglasung stark geschädigt war.

In Zusammenarbeit mit der LWL-Denkmalpflege Münster wurde daraufhin ein Sanierungs- und Restaurationskonzept erstellt.

Planung und Bauüberwachung: harder.architekten

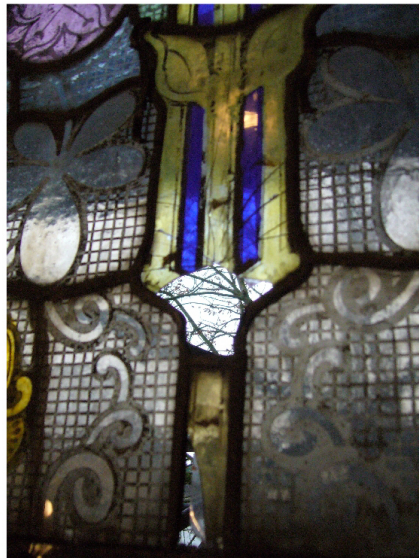
fehlende Glasstücke

Ersatz fehlender Glasteile durch Einkleben farbähnlicher Gläser ohne Bemalung.

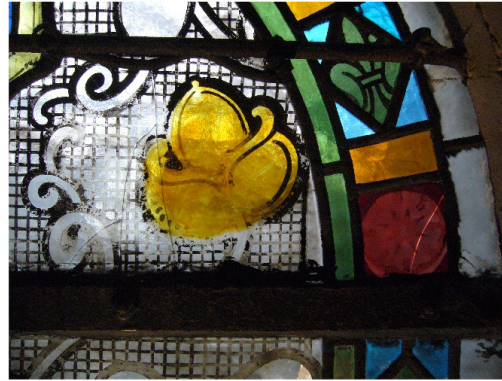
abgängige
Bemalung

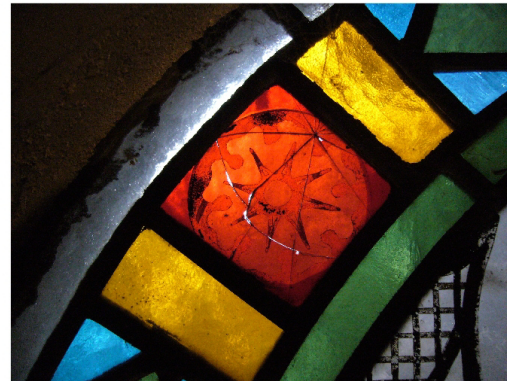
gesprungene Gläser

Klebung der gesprungenen Gläser.
