Schutzverglasungen sind in manchen Fällen unumgänglich.

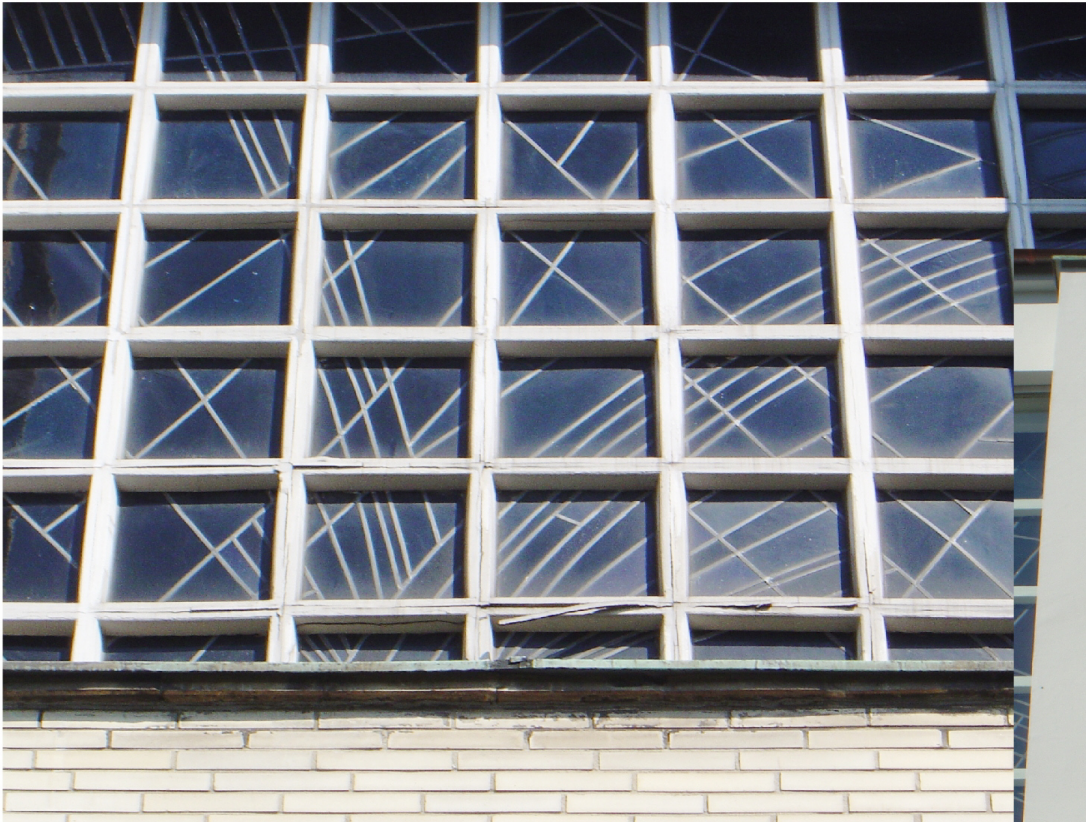
Heimkehrer- Dankeskirche Bochum

Die Armierungsstäbe der Betonrahmen sind durch Witterungseinflüsse substantiell geschädigt.

Nach Sanierung der Betonwaben erhielt das gesamte Fenster eine 7teilige Schutzverglasung aus Einscheibensicherheitsglas, 10mm, von außen hinterlüftet.

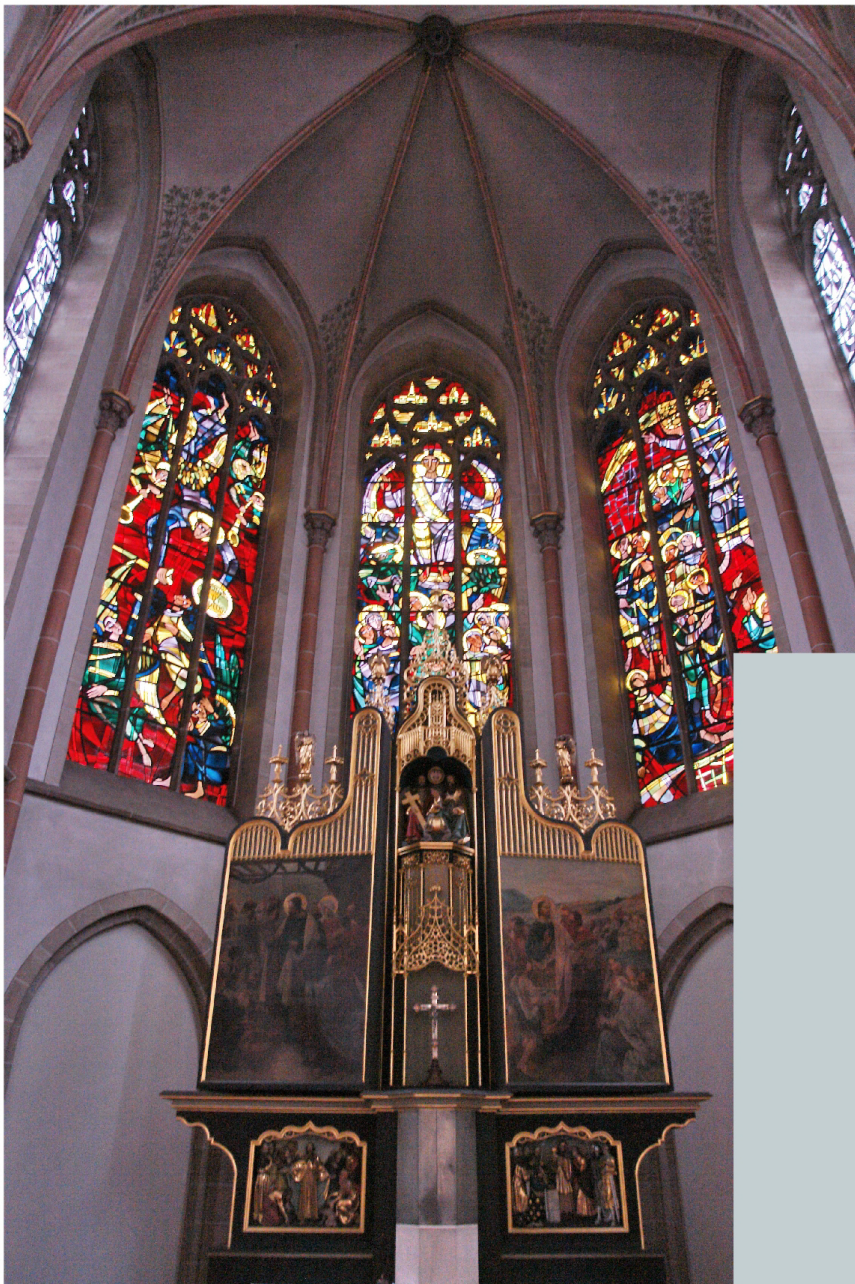
St. Michael. Duisburg

Zum Schutz der Glasmalereien vor Witterungseinflüssen wurde eine 2. innenseitige Verglasungsebene geschaffen.

In diesem Fall war eine innenseitige Hinterlüftung unumgänglich.

Als Schutzverglasung wurde reflexminderndes Verbund-sicherheitsglas, 8mm gewählt.

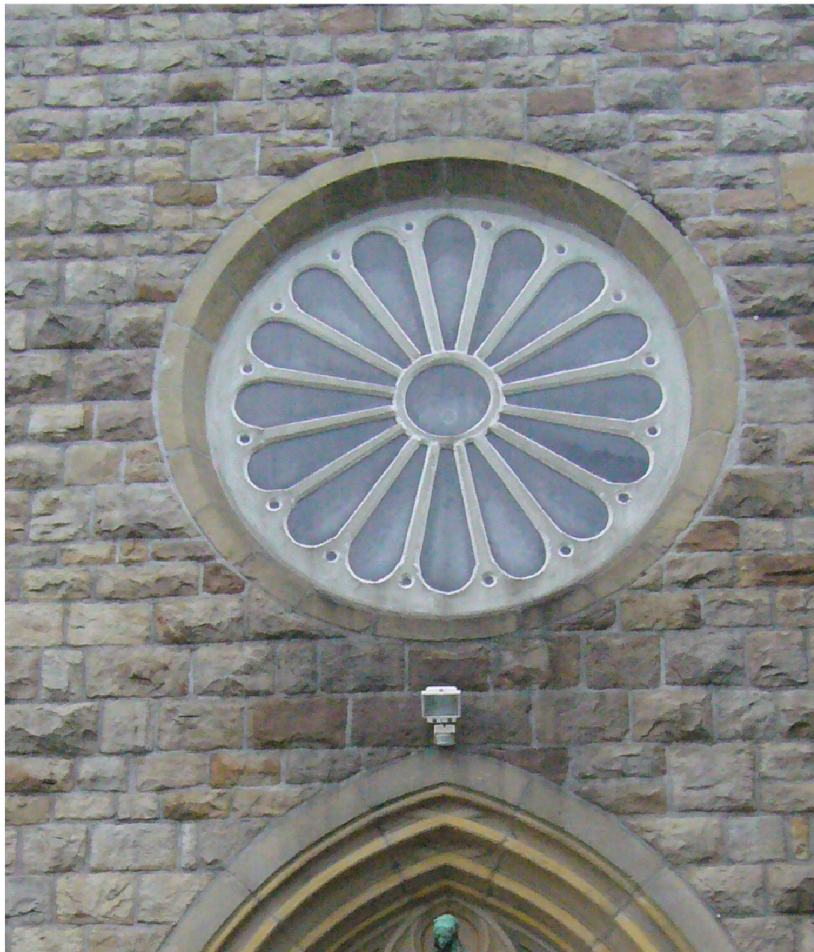
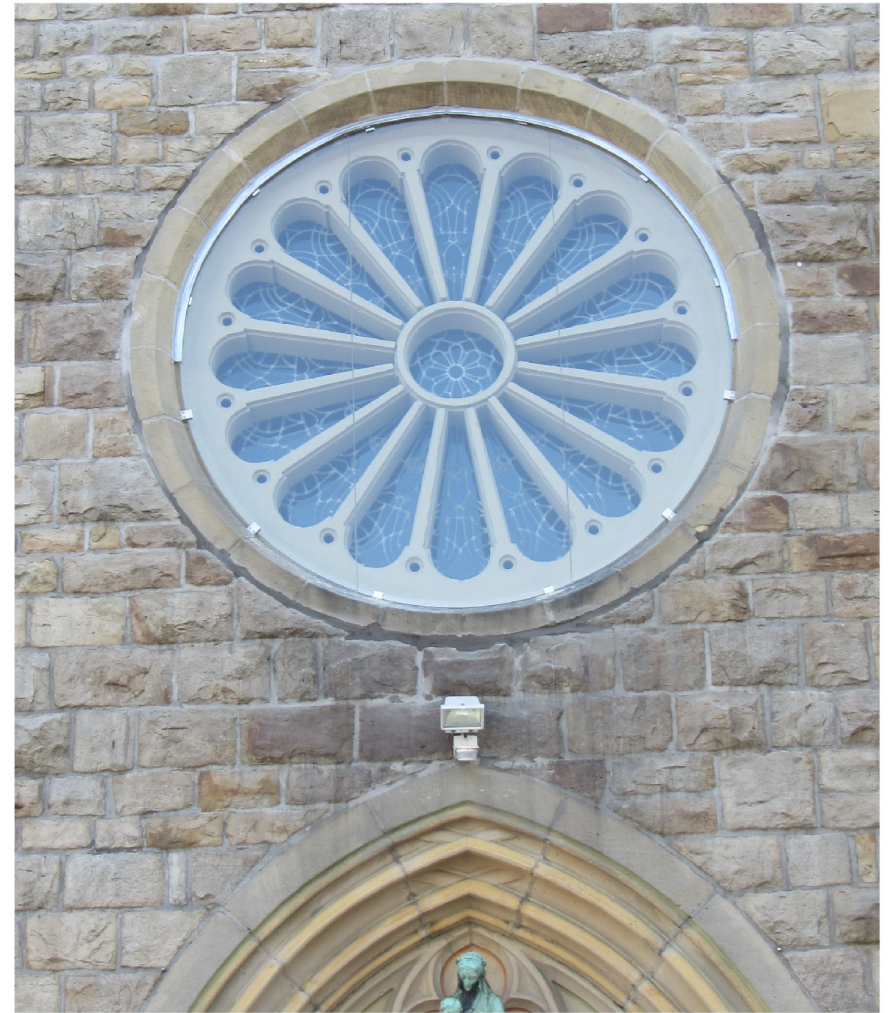
Klosterkirche Bochum-Stiepel

Eine mit Glas komplett verschlossene, nicht hinterlüftete Rosette führte zu erheblichen Feuchtigkeitsschäden an der Innenseite der Fassade.

Die Gläser wurden demontiert, die Rosette saniert und mit einer 3-teiligen, von außen hinterlüfteten und gegen Regenwasser geschützten Schutzverglasung aus Sicherheitsglas 10 mm versehen.
